LAVORI DI RICOSTRUZIONE E RIPRISTINO STRUTTURALE E FUNZIONALE  
DELL'INFRASTRUTTURA E DEL CONNESSO SISTEMA VIARIO DEL VIADOTTO  
POLCEVERA IN GENOVA

MONITORAGGIO ATMOSFERA  
RAPPORTO DI MONITORAGGIO DI CORSO D'OPERA  
FIBRE AMIANTO AERODISPERSO

Dal : 23/03/2020    al    29/03/2020

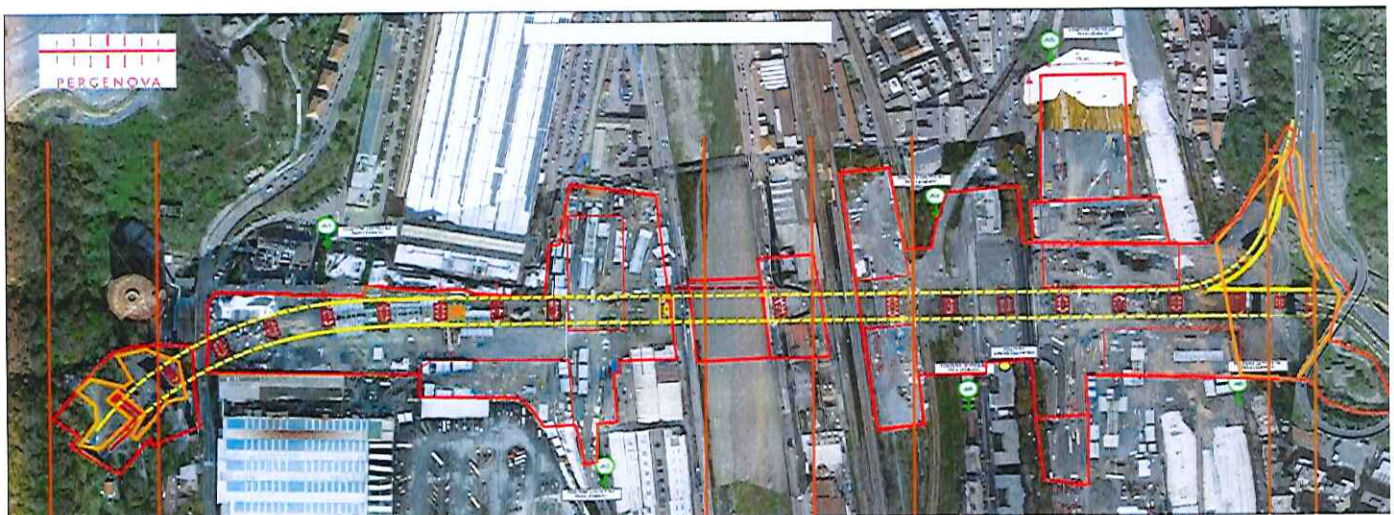
**DESCRIZIONE POSTAZIONI** Nella Figura 1 è riportata l'ubicazione delle postazioni del cantiere di ponente e di levante così definite:

**Postazione A1:**

Postazione a monte di ponente (44.428180, 8.884375) – posizionata in zona Ansaldo, nell'area di proprietà Ansaldo e ceduta alla Struttura Commissariale, V parcheggio sulla destra.

**Postazione A2:** Postazione a valle di ponente – posizionata in Area BIC

**Postazione A3:** Postazione a monte di levante (lato cantiere Ovest) (44.425934N, 8.890475 E) – posizionata sulla rampa di accesso al Vergano (terrapieno), adiacente al muro di separazione della vecchia ferrovia.

**Postazione A4:** Postazione a valle di levante (lato cantiere Ovest) (44.424376 N,8.889742 E) - ubicata in Via Porro (circa civico 3) sul lato destro a scendere sul mare, sul manto stradale

**Postazione A5:** Postazione a monte di levante (lato cantiere Est) (44.425934 N, 8.890475E) – posizionata in zona centrale del Campasso.

**Postazione A6:** Postazione a valle di levante (lato cantiere Est) (44.423296 N, 8.892176E) – in zona Via del Campasso, lato muro accesso al parcheggio.

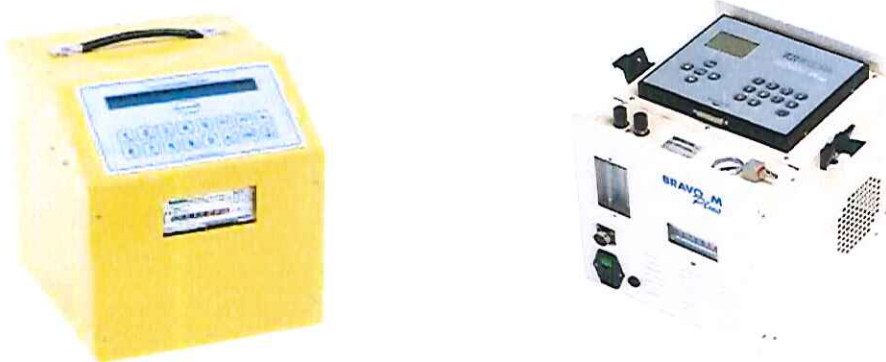
- d) volume da prelevare: deve essere almeno di 3000 litri (SEM) mediante pompa ad alto flusso (vd. Foto 1). Nel caso in cui il filtro di campionamento sia troppo carico di particolato, si possono prelevare, in parallelo o in sequenza, due campioni da almeno 1500 litri ciascuno (SEM);

Foto n. 1 – Campionatore Megasystem Life One e Tecora Bravo Plus.
