LAVORI DI RICOSTRUZIONE E RIPRISTINO STRUTTURALE E FUNZIONALE  
DELL'INFRASTRUTTURA E DEL CONNESSO SISTEMA VIARIO DEL VIADOTTO  
POLCEVERA IN GENOVA

MONITORAGGIO ATMOSFERA  
RAPPORTO DI MONITORAGGIO DI CORSO D'OPERA  
FIBRE AMIANTO AERODISPERSO

**Periodo:**

Dal : 30/11/2020      al      06/12/2020

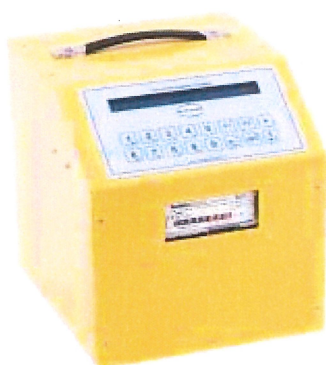
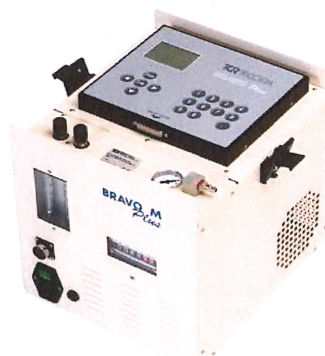
- d) volume da prelevare: deve essere almeno di 3000 litri (SEM) mediante pompa ad alto flusso (vd. Foto 1). Nel caso in cui il filtro di campionamento sia troppo carico di particolato, si possono prelevare, in parallelo o in sequenza, due campioni da almeno 1500 litri ciascuno (SEM);

Foto n. 1 – Campionatore Megalife One e Tecora Bravo Plus.
