LAVORI DI RICOSTRUZIONE E RIPRISTINO STRUTTURALE E FUNZIONALE  
DELL'INFRASTRUTTURA E DEL CONNESSO SISTEMA VIARIO DEL VIADOTTO  
POLCEVERA IN GENOVA

MONITORAGGIO ATMOSFERA  
RAPPORTO DI MONITORAGGIO DI CORSO D'OPERA  
FIBRE AMIANTO AERODISPERSO

**Periodo:**

Dal : 02/09/2019      al      04/09/2019

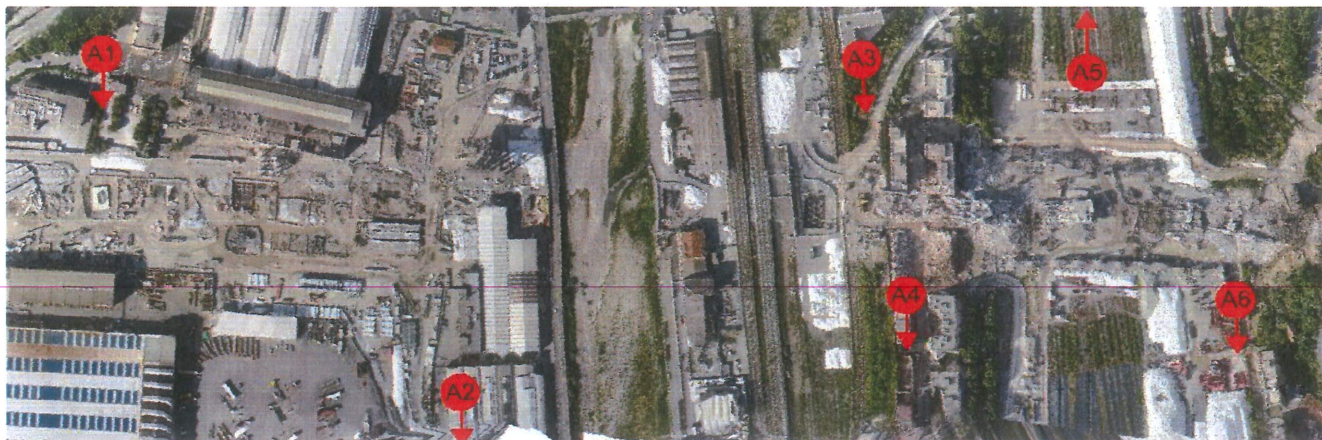
**DESCRIZIONE POSTAZIONI** Nella Figura 1 è riportata l'ubicazione delle postazioni del cantiere di ponente e di levante così definite:

Postazione a monte di ponente (44.428180, 8.884375) – posizionata in zona Ansaldo, nell'area di proprietà Ansaldo e ceduta alla Struttura Commissariale, V parcheggio sulla destra.

**Postazione A2:** Postazione a valle di ponente – posizionata in Area BIC

**Postazione A3:** Postazione a monte di levante (lato cantiere Ovest) (44.425934N, 8.890475 E) – posizionata sulla rampa di accesso al Vergano (terrapieno), adiacente al muro di separazione della vecchia ferrovia.

**Postazione A4:** Postazione a valle di levante (lato cantiere Ovest) (44.424376 N, 8.889742 E) - ubicata in Via Porro (circa civico 3) sul lato destro a scendere sul mare, sul manto stradale

**Postazione A5:** Postazione a monte di levante (lato cantiere Est) (44.425934 N, 8.890475E) – posizionata in zona centrale del Campasso.

**Postazione A6:** Postazione a valle di levante (lato cantiere Est) (44.423296 N, 8.892176E) – in zona Via del Campasso, lato muro accesso al parcheggio.

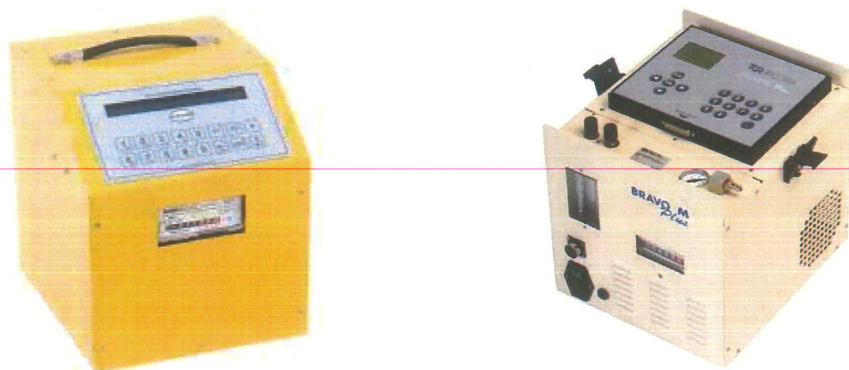
- d) volume da prelevare: deve essere almeno di 3000 litri (SEM) mediante pompa ad alto flusso (vd. Foto 1). Nel caso in cui il filtro di campionamento sia troppo carico di particolato, si possono prelevare, in parallelo o in sequenza, due campioni da almeno 1500 litri ciascuno (SEM);

Foto n. 1 – Campionatore Megasync Life One e Tecora Bravo Plus.
