LAVORI DI RICOSTRUZIONE E RIPRISTINO STRUTTURALE E FUNZIONALE  
DELL'INFRASTRUTTURA E DEL CONNESSO SISTEMA VIARIO DEL VIADOTTO  
POLCEVERA IN GENOVA

MONITORAGGIO ATMOSFERA  
RAPPORTO DI MONITORAGGIO DI CORSO D'OPERA  
FIBRE AMIANTO AERODISPERSO

**Periodo:**

Dal : 09/12/2019 al 15/12/2019

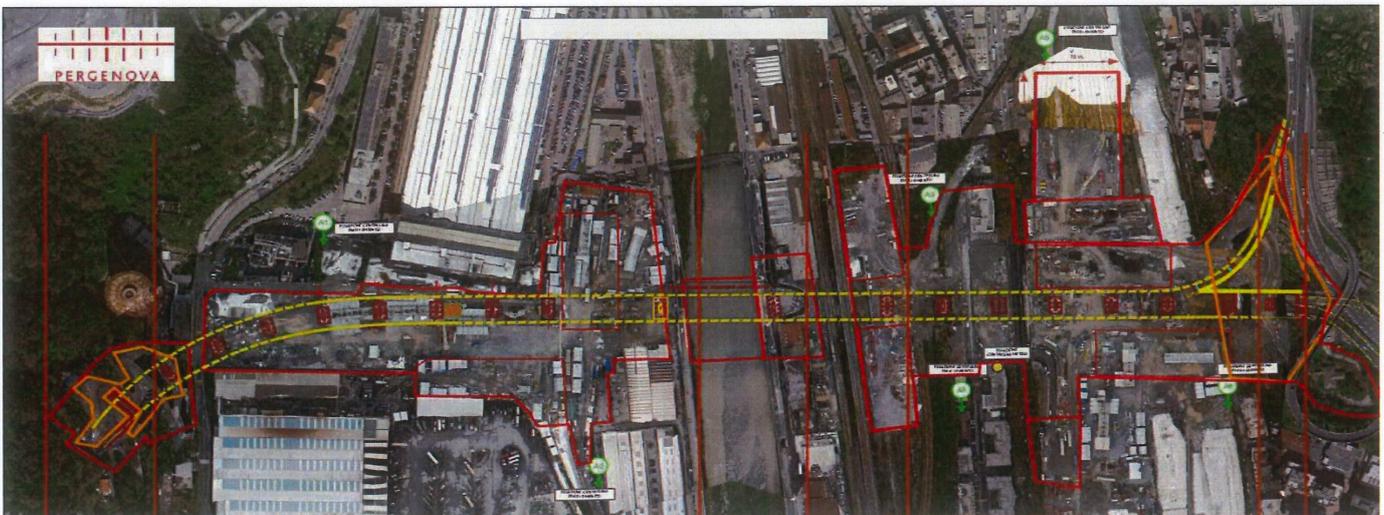
**DESCRIZIONE POSTAZIONI** Nella Figura 1 è riportata l'ubicazione delle postazioni del cantiere di ponente e di levante così definite:

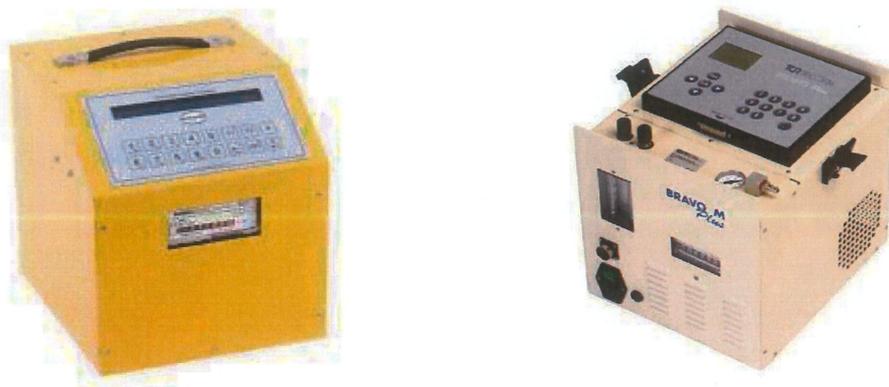
Foto n. 1 – Campionatore Megasytem Life One e Tecora Bravo Plus.

- d) volume da prelevare: deve essere almeno di 3000 litri (SEM) mediante pompa ad alto flusso (vd. Foto 1). Nel caso in cui il filtro di campionamento sia troppo carico di particolato, si possono prelevare, in parallelo o in sequenza, due campioni da almeno 1500 litri ciascuno (SEM);
