LAVORI DI RICOSTRUZIONE E RIPRISTINO STRUTTURALE E FUNZIONALE
DELL'INFRASTRUTTURA E DEL CONNESSO SISTEMA VIARIO DEL VIADOTTO
POLCEVERA IN GENOVA

MONITORAGGIO ATMOSFERA
RAPPORTO DI MONITORAGGIO DI CORSO D'OPERA
FIBRE AMIANTO AERODISPERSO

Dal : 16/12/2019 al 22/12/2019

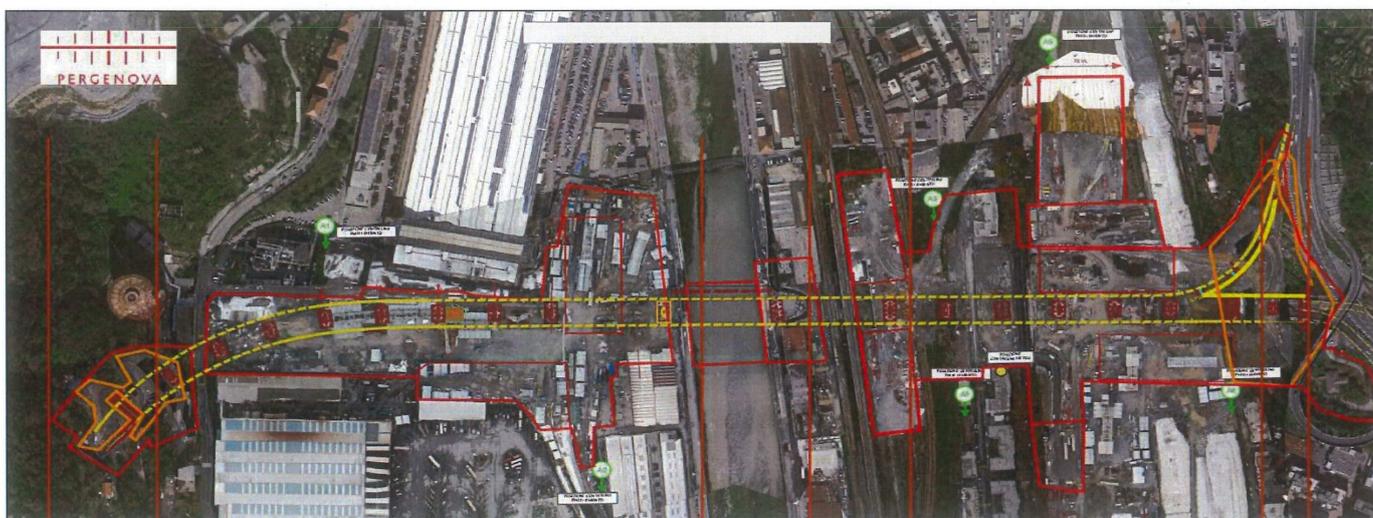
DESCRIZIONE POSTAZIONI Nella Figura 1 è riportata l'ubicazione delle postazioni del cantiere di ponente e di levante così definite:

Postazione a monte di ponente (44.428180, 8.884375) – posizionata in zona Ansaldo, nell'area di proprietà Ansaldo e ceduta alla Struttura Commissariale, V parcheggio sulla destra.

Postazione A2: Postazione a valle di ponente – posizionata in Area BIC

Postazione A3: Postazione a monte di levante (lato cantiere Ovest) (44.425934N, 8.890475 E) – posizionata sulla rampa di accesso al Vergano (terrapieno), adiacente al muro di separazione della vecchia ferrovia.

Postazione A5: Postazione a monte di levante (lato cantiere Est) (44.425934 N, 8.890475E) – posizionata in zona centrale del Campasso.

Postazione A6: Postazione a valle di levante (lato cantiere Est) (44.423296 N, 8.892176E) – in zona Via del Campasso, lato muro accesso al parcheggio.

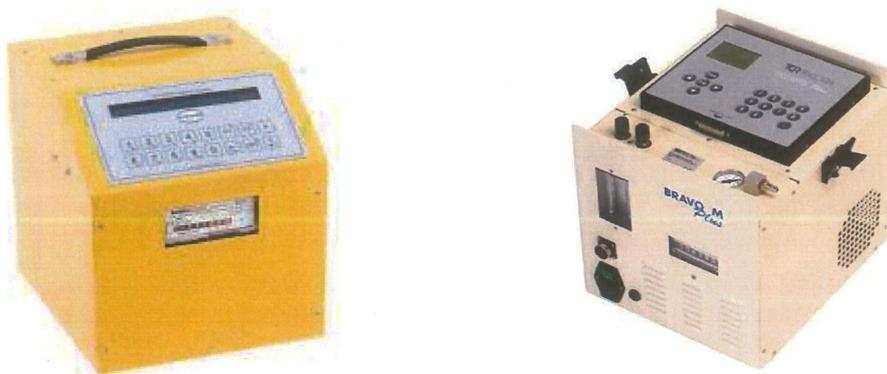
- d) volume da prelevare: deve essere almeno di 3000 litri (SEM) mediante pompa ad alto flusso (vd. Foto 1). Nel caso in cui il filtro di campionamento sia troppo carico di particolato, si possono prelevare, in parallelo o in sequenza, due campioni da almeno 1500 litri ciascuno (SEM);

Foto n. 1 – Campionatore Megasystem Life One e Tecora Bravo Plus.
