LAVORI DI RICOSTRUZIONE E RIPRISTINO STRUTTURALE E FUNZIONALE  
DELL'INFRASTRUTTURA E DEL CONNESSO SISTEMA VIARIO DEL VIADOTTO  
POLCEVERA IN GENOVA

MONITORAGGIO ATMOSFERA  
RAPPORTO DI MONITORAGGIO DI CORSO D'OPERA  
FIBRE AMIANTO AERODISPERSO

Dal : 23/12/2019      al      29/12/2019

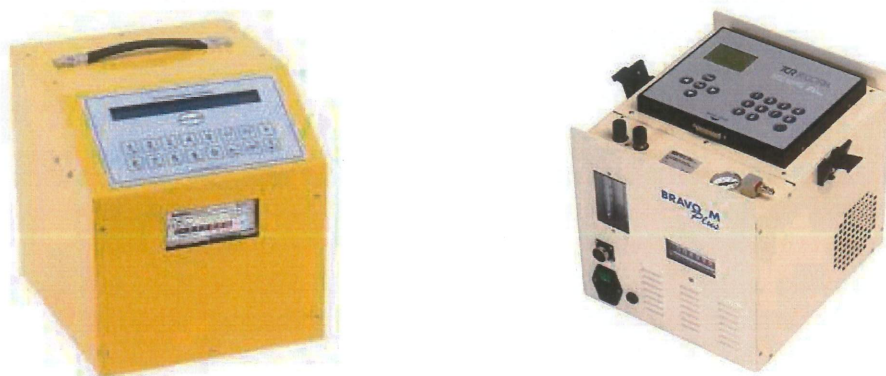
- d) volume da prelevare: deve essere almeno di 3000 litri (SEM) mediante pompa ad alto flusso (vd. Foto 1). Nel caso in cui il filtro di campionamento sia troppo carico di particolato, si possono prelevare, in parallelo o in sequenza, due campioni da almeno 1500 litri ciascuno (SEM);

Foto n. 1 – Campionatore Megasystem Life One e Tecora Bravo Plus.
