LAVORI DI RICOSTRUZIONE E RIPRISTINO STRUTTURALE E FUNZIONALE  
DELL'INFRASTRUTTURA E DEL CONNESSO SISTEMA VIARIO DEL VIADOTTO  
POLCEVERA IN GENOVA

MONITORAGGIO ATMOSFERA  
RAPPORTO DI MONITORAGGIO DI CORSO D'OPERA  
FIBRE AMIANTO AERODISPERSO

Dal 16/09/2019 al 22/09/2019

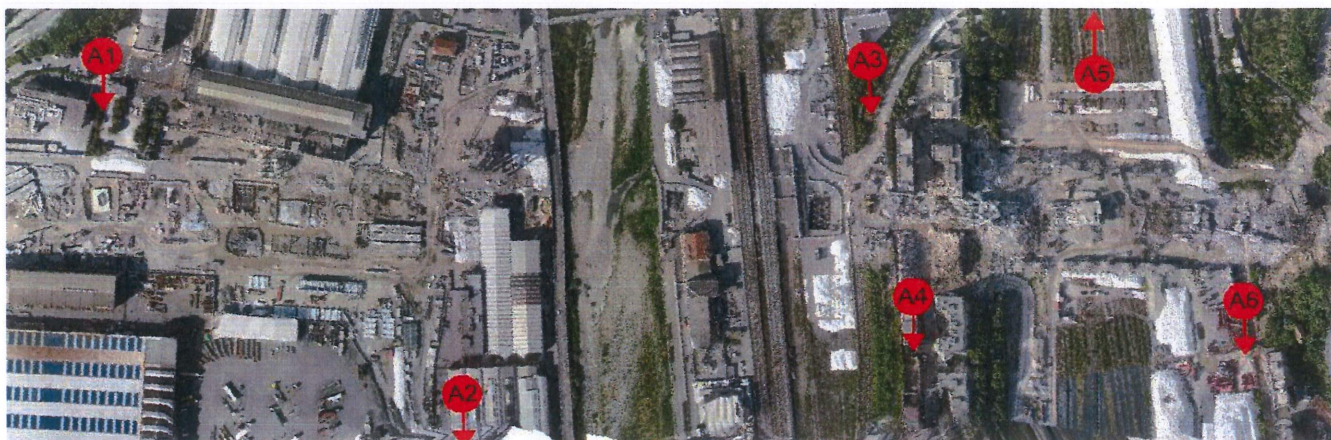
**DESCRIZIONE POSTAZIONI** Nella Figura 1 è riportata l'ubicazione delle postazioni del cantiere di ponente e di levante così definite:

Postazione a monte di ponente (44.428180, 8.884375) – posizionata in zona Ansaldo, nell'area di proprietà Ansaldo e ceduta alla Struttura Commissariale, V parcheggio sulla destra.

**Postazione A2:** Postazione a valle di ponente – posizionata in Area BIC

**Postazione A3:** Postazione a monte di levante (lato cantiere Ovest) (44.425934N, 8.890475 E) – posizionata sulla rampa di accesso al Vergano (terrapieno), adiacente al muro di separazione della vecchia ferrovia.

**Postazione A5:** Postazione a monte di levante (lato cantiere Est) (44.425934 N, 8.890475E) – posizionata in zona centrale del Campasso.

**Postazione A6:** Postazione a valle di levante (lato cantiere Est) (44.423296 N, 8.892176E) – in zona Via del Campasso, lato muro accesso al parcheggio.

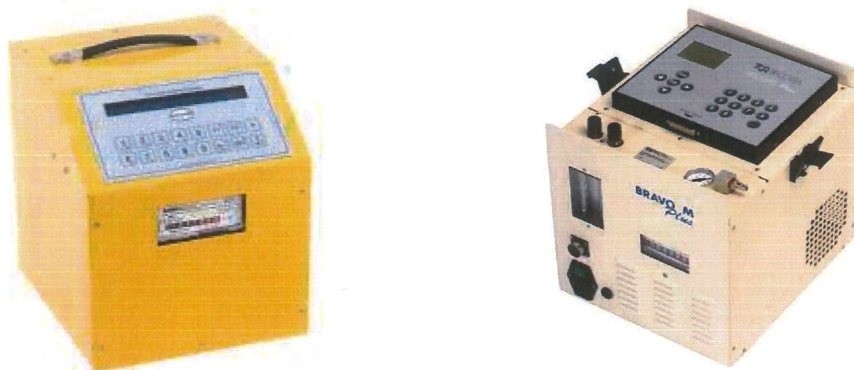
Foto n. 1 – Campionatore Megasytem Life One e Tecora Bravo Plus.

- d) volume da prelevare: deve essere almeno di 3000 litri (SEM) mediante pompa ad alto flusso (vd. Foto 1). Nel caso in cui il filtro di campionamento sia troppo carico di particolato, si possono prelevare, in parallelo o in sequenza, due campioni da almeno 1500 litri ciascuno (SEM);
