LAVORI DI RICOSTRUZIONE E RIPRISTINO STRUTTURALE E FUNZIONALE  
DELL'INFRASTRUTTURA E DEL CONNESSO SISTEMA VIARIO DEL VIADOTTO  
POLCEVERA IN GENOVA

MONITORAGGIO ATMOSFERA  
RAPPORTO DI MONITORAGGIO DI CORSO D'OPERA  
FIBRE AMIANTO AERODISPERSO

**Periodo:**

Dal : 09/09/2019      al      15/09/2019

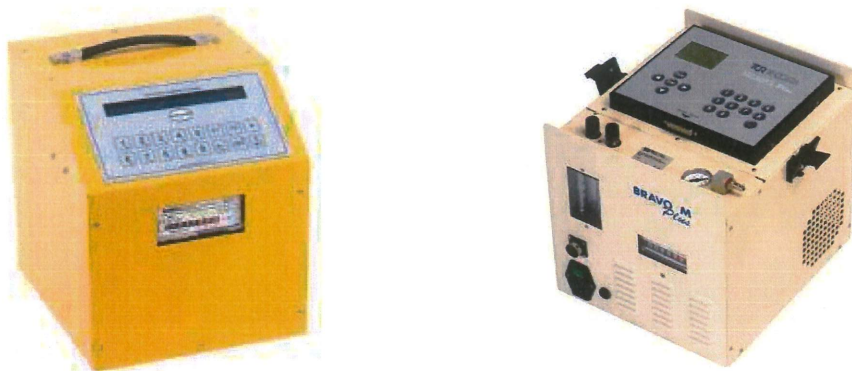
Foto n. 1 – Campionatore Megasync Life One e Tecora Bravo Plus.

- d) volume da prelevare: deve essere almeno di 3000 litri (SEM) mediante pompa ad alto flusso (vd. Foto 1). Nel caso in cui il filtro di campionamento sia troppo carico di particolato, si possono prelevare, in parallelo o in sequenza, due campioni da almeno 1500 litri ciascuno (SEM);
