LAVORI DI RICOSTRUZIONE E RIPRISTINO STRUTTURALE E FUNZIONALE
DELL'INFRASTRUTTURA E DEL CONNESSO SISTEMA VIARIO DEL VIADOTTO
POLCEVERA IN GENOVA

MONITORAGGIO ATMOSFERA
RAPPORTO DI MONITORAGGIO DI CORSO D'OPERA
FIBRE AMIANTO AERODISPERSO

Dal: 11/11/2019 al 17/11/2019

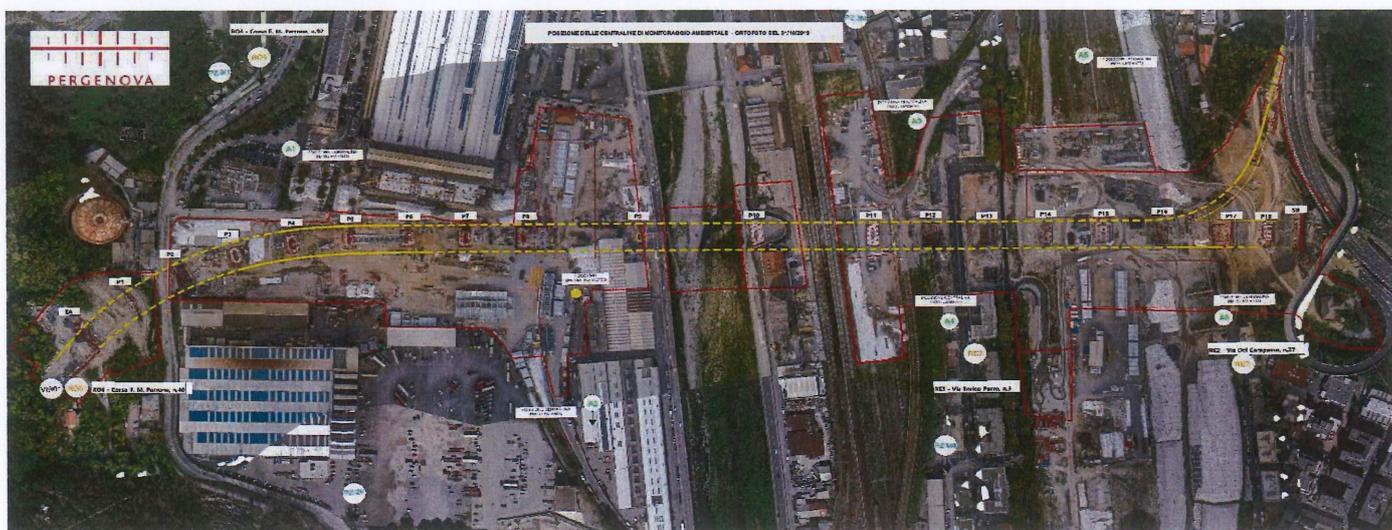
DESCRIZIONE POSTAZIONI Nella Figura 1 è riportata l'ubicazione delle postazioni del cantiere di ponente e di levante così definite:

Postazione A1:

Postazione a monte di ponente (44.428180, 8.884375) – posizionata in zona Ansaldo, nell'area di proprietà Ansaldo e ceduta alla Struttura Commissariale, V parcheggio sulla destra.

Postazione A2: Postazione a valle di ponente – posizionata in Area BIC

Postazione A3: Postazione a monte di levante (lato cantiere Ovest) (44.425934N, 8.890475 E) – posizionata sulla rampa di accesso al Vergano (terrapieno), adiacente al muro di separazione della vecchia ferrovia.

Postazione A4: Postazione a valle di levante (lato cantiere Ovest) (44.424376 N, 8.889742 E) - ubicata in Via Porro (circa civico 3) sul lato destro a scendere sul mare, sul manto stradale

Postazione A5: Postazione a monte di levante (lato cantiere Est) (44.425934 N, 8.890475E) – posizionata in zona centrale del Campasso.

Postazione A6: Postazione a valle di levante (lato cantiere Est) (44.423296 N, 8.892176E) – in zona Via del Campasso, lato muro accesso al parcheggio.

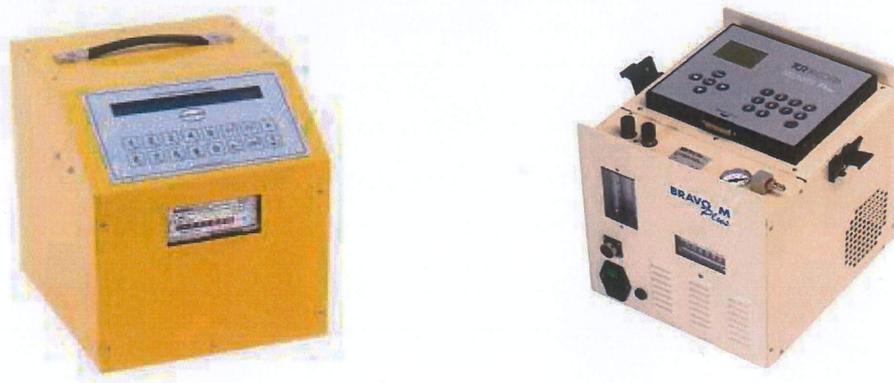
- d) volume da prelevare: deve essere almeno di 3000 litri (SEM) mediante pompa ad alto flusso (vd. Foto 1). Nel caso in cui il filtro di campionamento sia troppo carico di particolato, si possono prelevare, in parallelo o in sequenza, due campioni da almeno 1500 litri ciascuno (SEM);

Foto n. 1 – Campionatore Megasystem Life One e Tecora Bravo Plus.
