**LAVORI DI RICOSTRUZIONE E RIPRISTINO STRUTTURALE E FUNZIONALE  
DELL'INFRASTRUTTURA E DEL CONNESSO SISTEMA VIARIO DEL VIADOTTO  
POLCEVERA IN GENOVA**

**MONITORAGGIO ATMOSFERA  
RAPPORTO DI MONITORAGGIO DI CORSO D'OPERA  
FIBRE AMIANTO AERODISPERSO**

**Dal : 23/09/2019      al      29/09/2019**

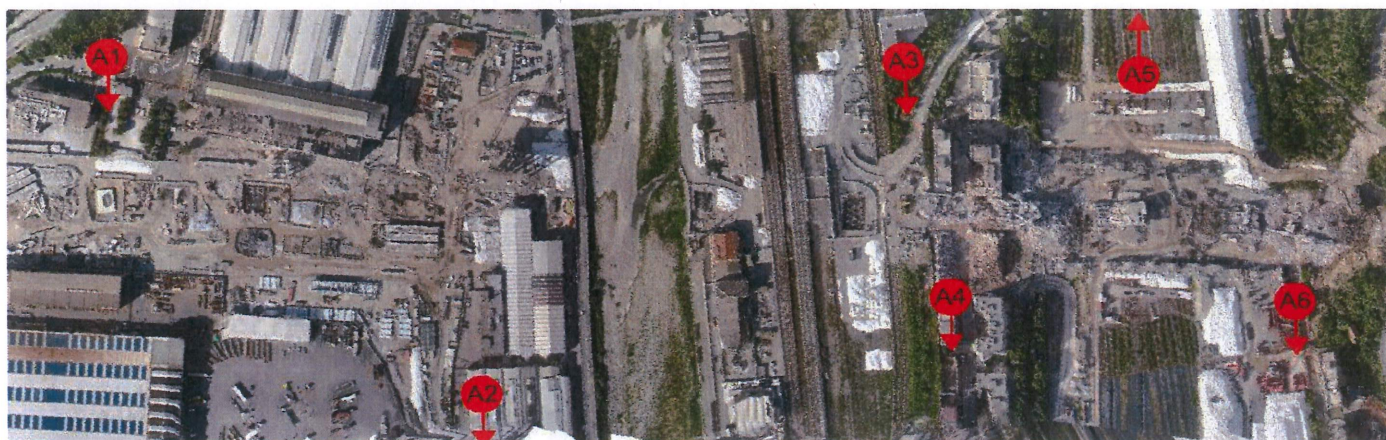
**DESCRIZIONE POSTAZIONI** Nella Figura 1 è riportata l'ubicazione delle postazioni del cantiere di ponente e di levante così definite:

**Postazione A1:**

Postazione a monte di ponente (44.428180, 8.884375) – posizionata in zona Ansaldo, nell'area di proprietà Ansaldo e ceduta alla Struttura Commissariale, V parcheggio sulla destra.

**Postazione A2:** Postazione a valle di ponente – posizionata in Area BIC

**Postazione A3:** Postazione a monte di levante (lato cantiere Ovest) (44.425934N, 8.890475 E) – posizionata sulla rampa di accesso al Vergano (terrapieno), adiacente al muro di separazione della vecchia ferrovia.

**Postazione A4:** Postazione a valle di levante (lato cantiere Ovest) (44.424376 N, 8.889742 E) - ubicata in Via Porro (circa civico 3) sul lato destro a scendere sul mare, sul manto stradale

**Postazione A5:** Postazione a monte di levante (lato cantiere Est) (44.425934 N, 8.890475E) – posizionata in zona centrale del Campasso.

**Postazione A6:** Postazione a valle di levante (lato cantiere Est) (44.423296 N, 8.892176E) – in zona Via del Campasso, lato muro accesso al parcheggio.

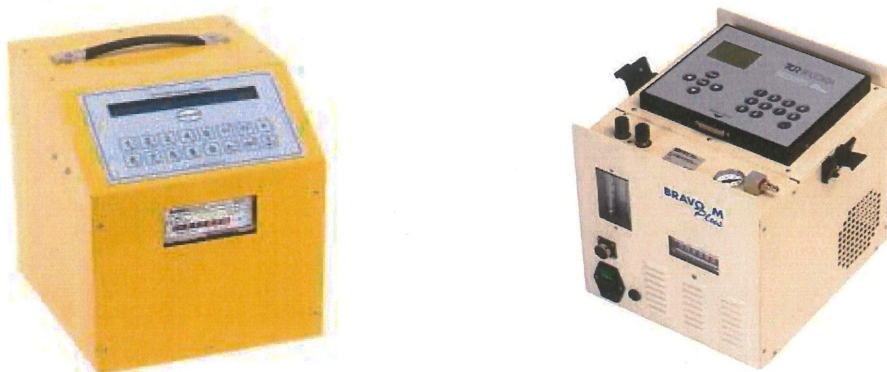
- d) volume da prelevare: deve essere almeno di 3000 litri (SEM) mediante pompa ad alto flusso (vd. Foto 1). Nel caso in cui il filtro di campionamento sia troppo carico di particolato, si possono prelevare, in parallelo o in sequenza, due campioni da almeno 1500 litri ciascuno (SEM);

Foto n. 1 – Campionatore Megasystem Life One e Tecora Bravo Plus.
