LAVORI DI RICOSTRUZIONE E RIPRISTINO STRUTTURALE E FUNZIONALE  
DELL'INFRASTRUTTURA E DEL CONNESSO SISTEMA VIARIO DEL VIADOTTO  
POLCEVERA IN GENOVA

MONITORAGGIO ATMOSFERA  
RAPPORTO DI MONITORAGGIO DI CORSO D'OPERA  
FIBRE AMIANTO AERODISPERSO

**Periodo:**

Dal : 14/10/2019    al    20/10/2019

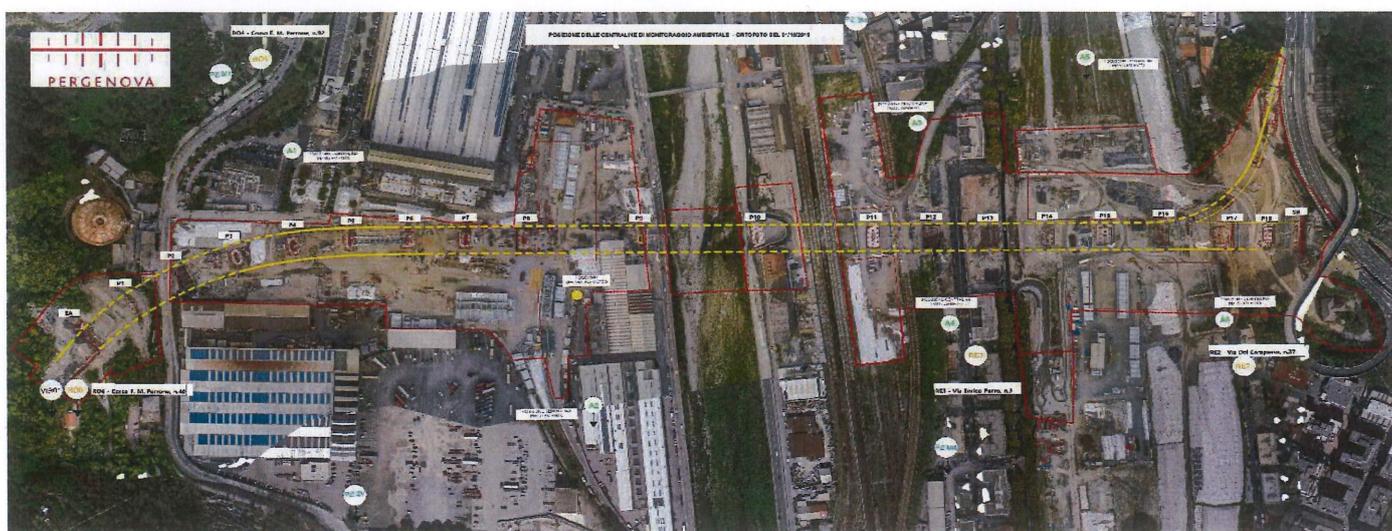
**DESCRIZIONE POSTAZIONI** Nella Figura 1 è riportata l'ubicazione delle postazioni del cantiere di ponente e di levante così definite:

Postazione a monte di ponente (44.428180, 8.884375) – posizionata in zona Ansaldo, nell'area di proprietà Ansaldo e ceduta alla Struttura Commissariale, V parcheggio sulla destra.

**Postazione A2:** Postazione a valle di ponente – posizionata in Area BIC

**Postazione A3:** Postazione a monte di levante (lato cantiere Ovest) (44.425934N, 8.890475 E) – posizionata sulla rampa di accesso al Vergano (terrapieno), adiacente al muro di separazione della vecchia ferrovia.

**Postazione A4:** Postazione a valle di levante (lato cantiere Ovest) (44.424376 N,8.889742 E) - ubicata in Via Porro (circa civico 3) sul lato destro a scendere sul mare, sul manto stradale

**Postazione A5:** Postazione a monte di levante (lato cantiere Est) (44.425934 N, 8.890475E) – posizionata in zona centrale del Campasso.

**Postazione A6:** Postazione a valle di levante (lato cantiere Est) (44.423296 N, 8.892176E) – in zona Via del Campasso, lato muro accesso al parcheggio.

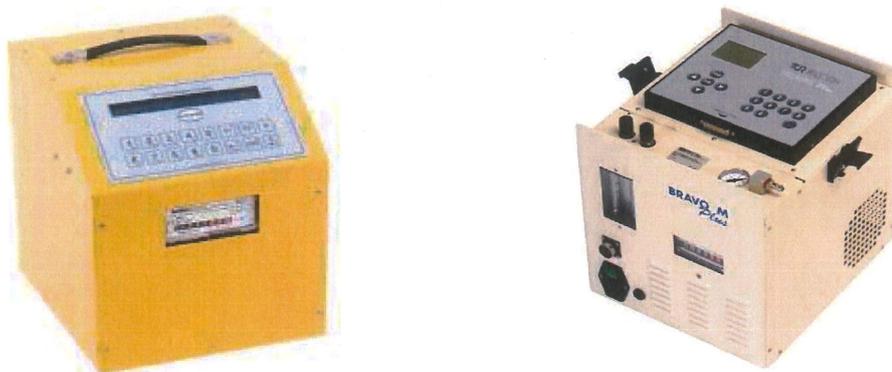
- d) volume da prelevare: deve essere almeno di 3000 litri (SEM) mediante pompa ad alto flusso (vd. Foto 1). Nel caso in cui il filtro di campionamento sia troppo carico di particolato, si possono prelevare, in parallelo o in sequenza, due campioni da almeno 1500 litri ciascuno (SEM);

Foto n. 1 – Campionatore Megasystem Life One e Tecora Bravo Plus.
