LAVORI DI RICOSTRUZIONE E RIPRISTINO STRUTTURALE E FUNZIONALE  
DELL'INFRASTRUTTURA E DEL CONNESSO SISTEMA VIARIO DEL VIADOTTO  
POLCEVERA IN GENOVA

MONITORAGGIO ATMOSFERA  
RAPPORTO DI MONITORAGGIO DI CORSO D'OPERA  
FIBRE AMIANTO AERODISPERSO

Dal : 20/01/2020 al 26/01/2020

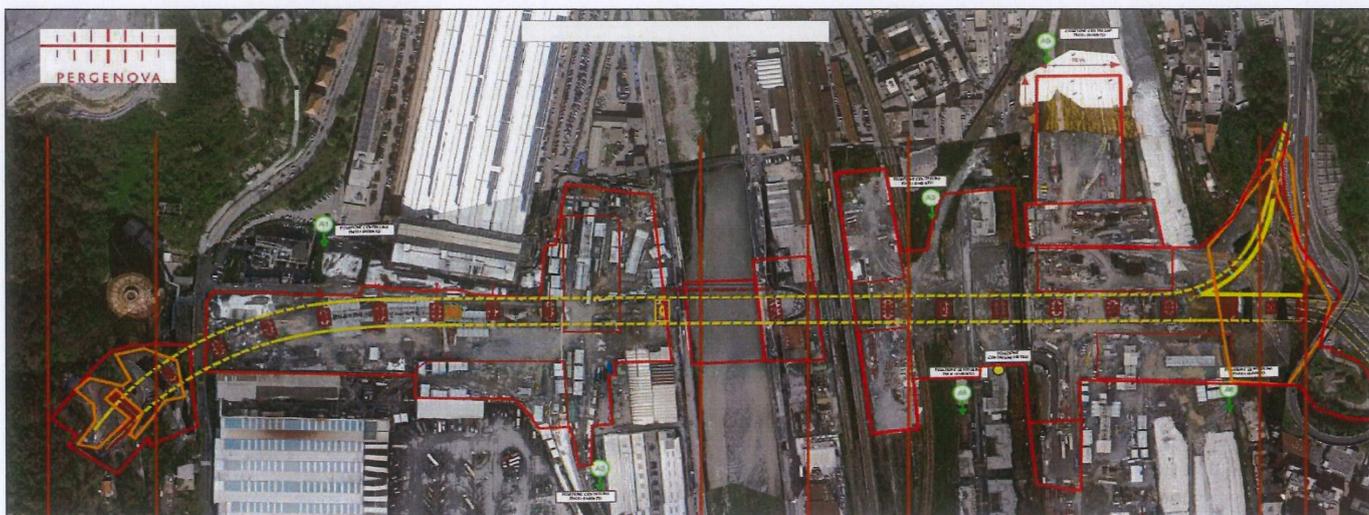
**DESCRIZIONE POSTAZIONI** Nella Figura 1 è riportata l'ubicazione delle postazioni del cantiere di ponente e di levante così definite:

Postazione a monte di ponente (44.428180, 8.884375) – posizionata in zona Ansaldo, nell'area di proprietà Ansaldo e ceduta alla Struttura Commissariale, V parcheggio sulla destra.

**Postazione A2:** Postazione a valle di ponente – posizionata in Area BIC

**Postazione A3:** Postazione a monte di levante (lato cantiere Ovest) (44.425934N, 8.890475 E) – posizionata sulla rampa di accesso al Vergano (terrapieno), adiacente al muro di separazione della vecchia ferrovia.

**Postazione A4:** Postazione a valle di levante (lato cantiere Ovest) (44.424376 N,8.889742 E) - ubicata in Via Porro (circa civico 3) sul lato destro a scendere sul mare, sul manto stradale

**Postazione A5:** Postazione a monte di levante (lato cantiere Est) (44.425934 N, 8.890475E) – posizionata in zona centrale del Campasso.

**Postazione A6:** Postazione a valle di levante (lato cantiere Est) (44.423296 N, 8.892176E) – in zona Via del Campasso, lato muro accesso al parcheggio.

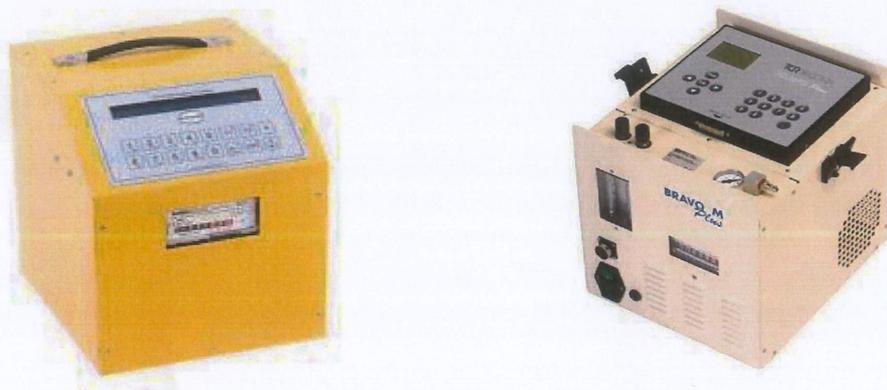
Foto n. 1 – Campionatore Megsystem Life One e Tecora Bravo Plus.

- d) volume da prelevare: deve essere almeno di 3000 litri (SEM) mediante pompa ad alto flusso (vd. Foto 1). Nel caso in cui il filtro di campionamento sia troppo carico di particolato, si possono prelevare, in parallelo o in sequenza, due campioni da almeno 1500 litri ciascuno (SEM);
