LAVORI DI RICOSTRUZIONE E RIPRISTINO STRUTTURALE E FUNZIONALE  
DELL'INFRASTRUTTURA E DEL CONNESSO SISTEMA VIARIO DEL VIADOTTO  
POLCEVERA IN GENOVA

MONITORAGGIO ATMOSFERA  
RAPPORTO DI MONITORAGGIO DI CORSO D'OPERA  
FIBRE AMIANTO AERODISPERSO

Dal: 07/10/2019 al 13/10/2019

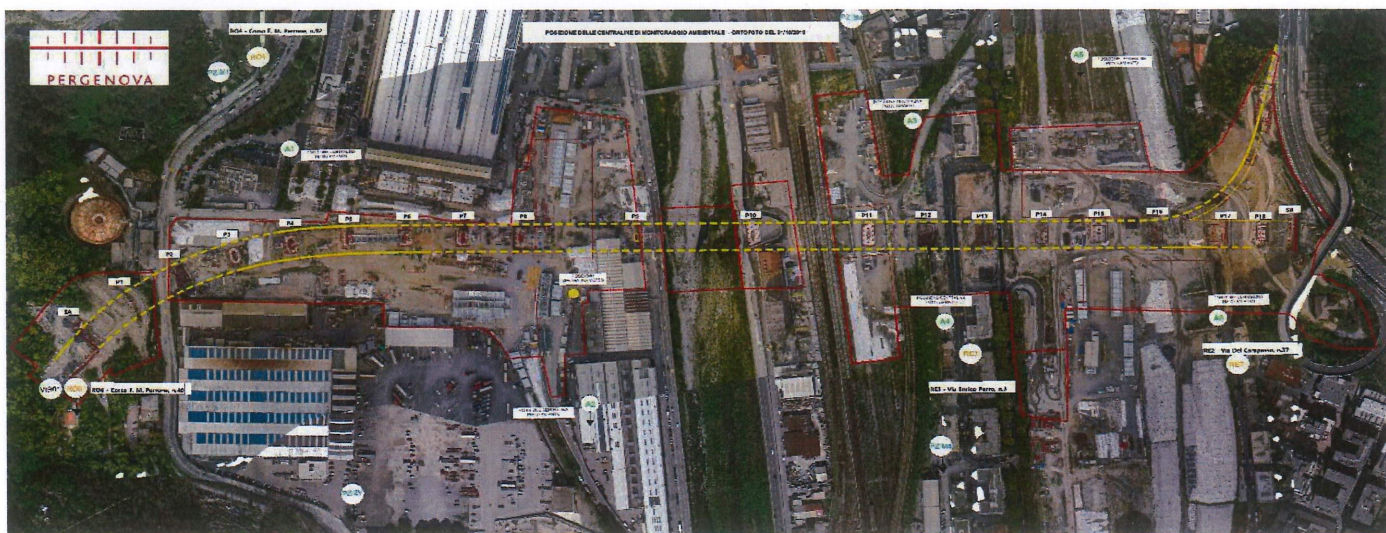
**DESCRIZIONE POSTAZIONI** Nella Figura 1 è riportata l'ubicazione delle postazioni del cantiere di ponente e di levante così definite:

Postazione a monte di ponente (44.428180, 8.884375) – posizionata in zona Ansaldo, nell'area di proprietà Ansaldo e ceduta alla Struttura Commissariale, V parcheggio sulla destra.

**Postazione A2:** Postazione a valle di ponente – posizionata in Area BIC

**Postazione A3:** Postazione a monte di levante (lato cantiere Ovest) (44.425934N, 8.890475 E) – posizionata sulla rampa di accesso al Vergano (terrapieno), adiacente al muro di separazione della vecchia ferrovia.

**Postazione A4:** Postazione a valle di levante (lato cantiere Ovest) (44.424376 N, 8.889742 E) – ubicata in Via Porro (circa civico 3) sul lato destro a scendere sul mare, sul manto stradale

**Postazione A5:** Postazione a monte di levante (lato cantiere Est) (44.425934 N, 8.890475 E) – posizionata in zona centrale del Campasso.

**Postazione A6:** Postazione a valle di levante (lato cantiere Est) (44.423296 N, 8.892176 E) – in zona Via del Campasso, lato muro accesso al parcheggio.

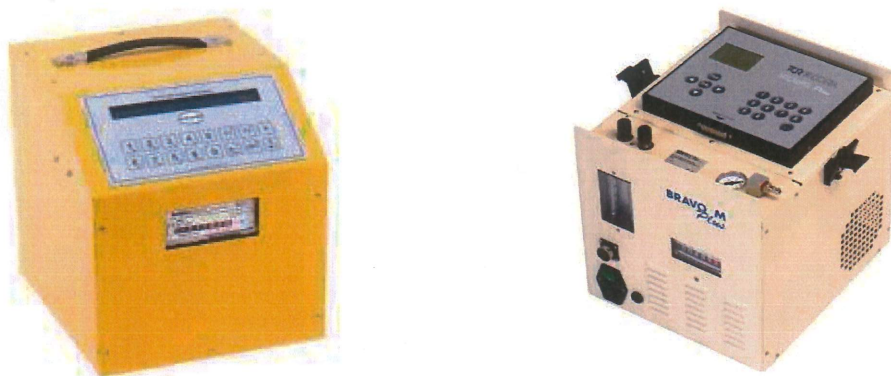
- d) volume da prelevare: deve essere almeno di 3000 litri (SEM) mediante pompa ad alto flusso (vd. Foto 1). Nel caso in cui il filtro di campionamento sia troppo carico di particolato, si possono prelevare, in parallelo o in sequenza, due campioni da almeno 1500 litri ciascuno (SEM);

Foto n. 1 – Campionatore Megasytem Life One e Tecora Bravo Plus.
